기획특집

“北 군사도발 응분의 대가 치를 것”

민군 합동조사단, 천안함 사태 조사결과 발표

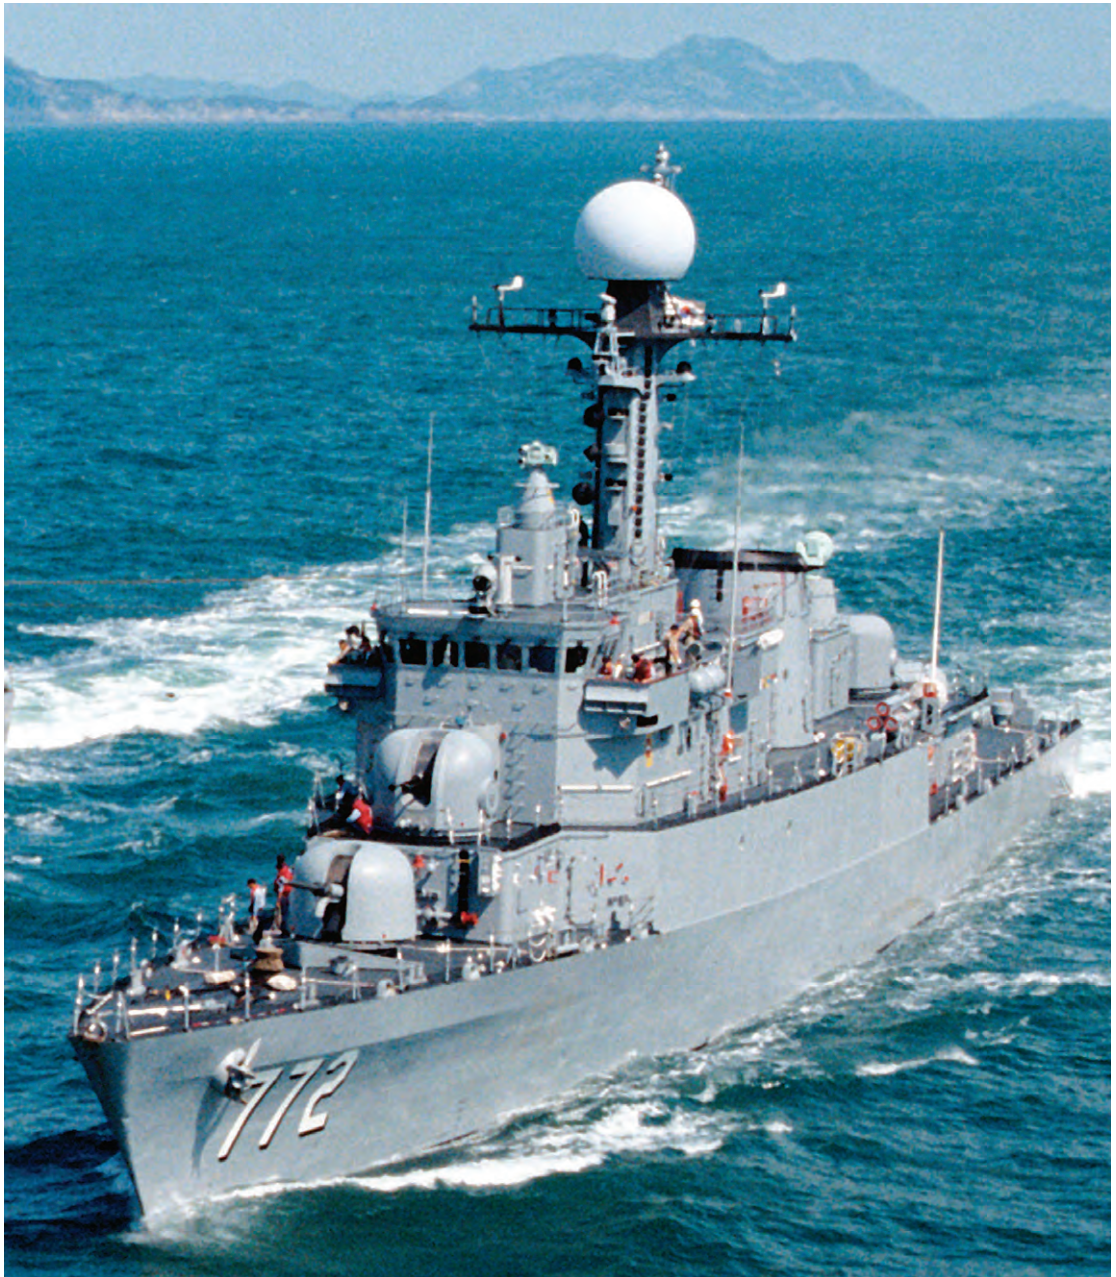
천안함 사태의 원인을 조사해온 민군 합동조사단이 5월 20일 북한의 연어급 잠수정이 발사한 북한산 중어뢰 CHT-02D가 천안함을 침몰시켰다는 조사결과를 발표한 뒤 실물 크기의 CHT-02D 도면을 공개했다.

북한산 CHT-02D 어뢰는 음향 항적과 음향 수동추적 방식을 사용하는 수동식 음향어뢰다. 직경 21인치(5백33밀리)에 무게 1.7톤, 길이 약 7.3미터, 폭발장약이 2백50킬로그램에 달하는 중어뢰다. 중어뢰는 무게 1~1.5톤 규모의 어뢰로 비교적 장거리를 운항한다.

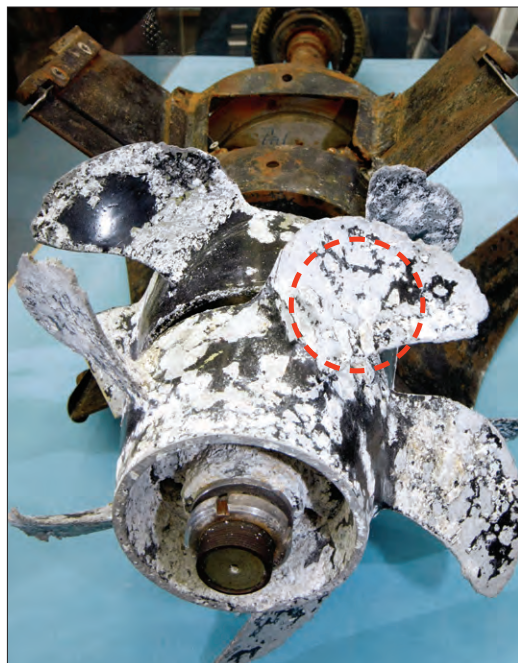
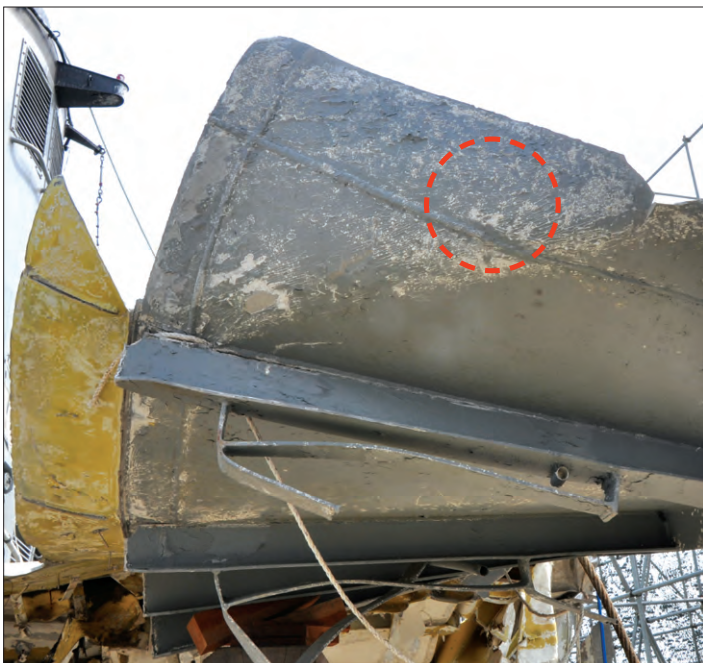
◀ 천안함 침몰해역에서 수거한 북한산 어뢰 잔해인 추진부 프로펠러에 비결정성 알루미늄 산화물이 하얗게 정착돼 있다.
▶ 동일한 성분의 비결정성 알루미늄 산화물이 연돌 등 천안함 곳곳에서도 발견돼 천안함 사태의 원인이 북한임을 입증했다.

천안함 침몰해역에서 발견된 북한 어뢰 잔해가 천안함을 공격한 어뢰가 맞는지 입증하는 증거는 어뢰 잔해와 천안함에서 발견된 환색 흙 침착물이다. 민군 합동조사단이 어뢰 잔해 2곳과 천안함의 함수와 함미 등 8곳에서 발견된 환색 흙 침착물 질 성분을 분석한 결과 ▲비결정성 알루미늄 산화물 45~55퍼센트 ▲탄소 0.6~3.9퍼센트(일부 흑연) ▲황 3.5~4.5퍼센트 ▲수분 등 36~42퍼센트로 양쪽의 화학성분이 정확하게 일치했다. 비결정성 산화알루미늄은 짧은 시간에 급격한 에너지를 받거나 고온에서 급속 냉각될 때 생성되며, 수중 폭발의 증거이기도 하다.

침몰해역에서 발견된 추진체 프로펠러 등에 묻은 흰 물질은 철의 부식 때문에 생긴 것이 아니라 **화약에서 나온 알루미늄 성분이 폭발하면서 생긴 흠착물질**이다. 흠착물질의 성분은 수분을 제외하면 대부분 알루미늄 산화물이다. 이러한 알루미늄 산화물은 고온, 고압에서 생성되며 수중 폭발이 있었다는 증거다. 최근 들어 어뢰에 사용되는 폭약 가운데 알루미늄 파우더가 20~30퍼센트 포함되며, 특히 버블을 만드는 데 사용된다. 알루미늄 흠착물은 프로펠러뿐 아니라 추진체 속 강철에도 부착돼 있었다.

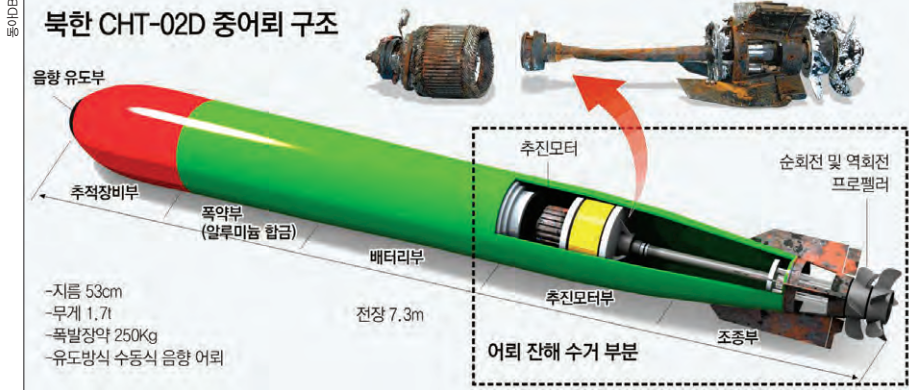
▲ 민간 합동조사단이 공개한 북한의 수중용 어뢰 카탈로그에 수록된 CHT-02D의 설계도면.
▲▲ 천안함 침몰해역에서 수거한 어뢰 잔해(유리 상자 안)와 크기와 형태가 일치한다.

민군 합동조사단 황원동 정보분석팀장은 “프로펠러 날개가 상부와 하부, 좌현과 우현 날개로 구성된 형태가 설계도면과 같고, 프로펠러부터 샤프트까지 길이가 1백12센티미터로 설계도면과 동일하며, 프로펠러 날개와 방향기의 지지원 형태와 크기가 설계도면과 일치하는 등 우리가 수거한 어뢰 잔해가 북한의 설계도에 명시된 크기와 형태가 일치했다”며 “추진부 뒷부분 안쪽의 한글 표기까지 모든 증거가 이들 어뢰 부품이 북한에서 제조됐다는 것을 확인해줬다”고 밝혔다.

쌍끌이 어선이 ‘스모킹 건’을 찾아낸 뒤에는 조사작업에 참여한 미국, 영국, 호주, 스웨덴 등의 전문가들과 함께 북한이 해외 수출을 목적으로 배포한 어뢰 소개 카탈로그의 설계도에 명시된 크기와 형태가 일치함을 확인했다.

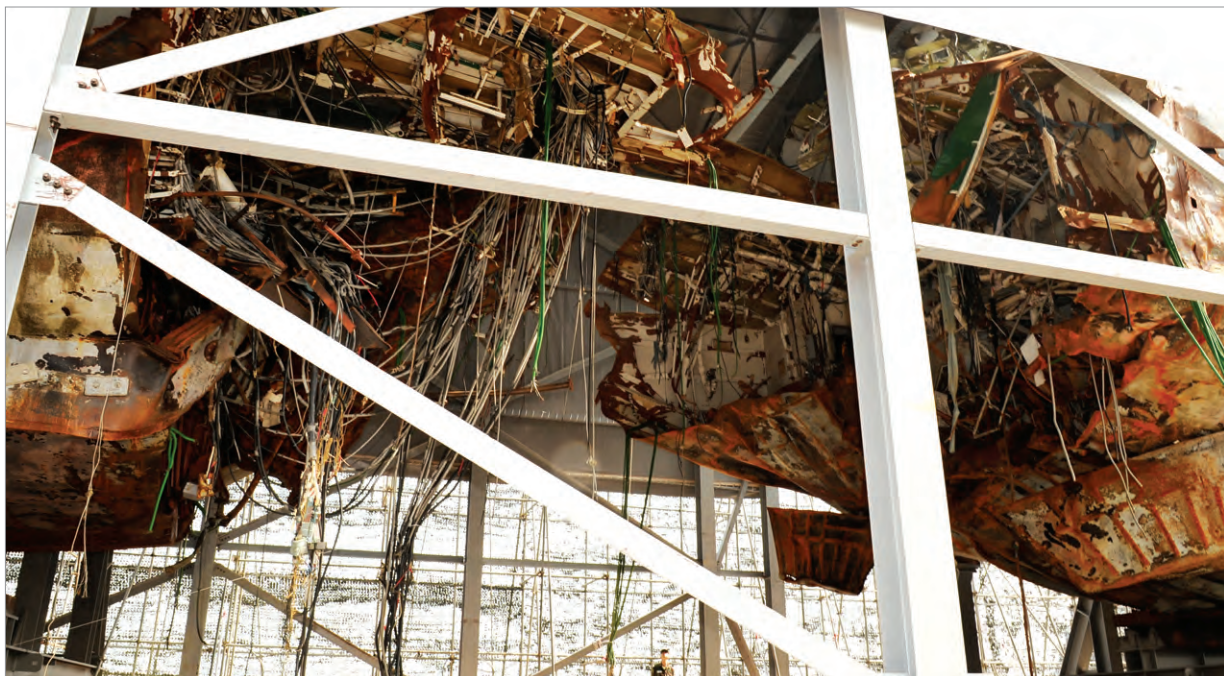
천안함 함수(사진 오른쪽)와 함미 사이의 절단면. 화재 흔적이 없는 전선과 위로 올라붙은 선저 등은 천안함이 수중폭발로 인한 버블제트 현상으로 침몰했음을 보여주고 있다.

함정 내외부의 표면을 면밀히 조사한 결과 ▲함정이 좌우로 심하게 흔들리는 것을 방지해주는 함안정기에 나타난 강력한 압력 흔적 ▲선저 부분의 수압과 버블 흔적 ▲열 흔적이 없는 전선의 절단 등도 수중폭발에 의한 강력한 충격파와 버블효과가 함정의 절단과 침몰의 원인임을 알려주고 있다

선체에는 파단된 부분이 있었다. 또 주갑판은 가스터빈실 내 장비의 정비를 위한 대형 개구부 주위를 중심으로 파괴돼 절단됐고, 좌현 쪽이 위쪽으로 크게 변형됐으며, 절단된 가스터빈실 격벽은 크게 훼손되고 변형됐다. 함수, 함미의 선저(배의 바닥)가 아래쪽에서 위쪽으로 꺾인 것도 수중폭발이 있었다는 것을 입증했다.

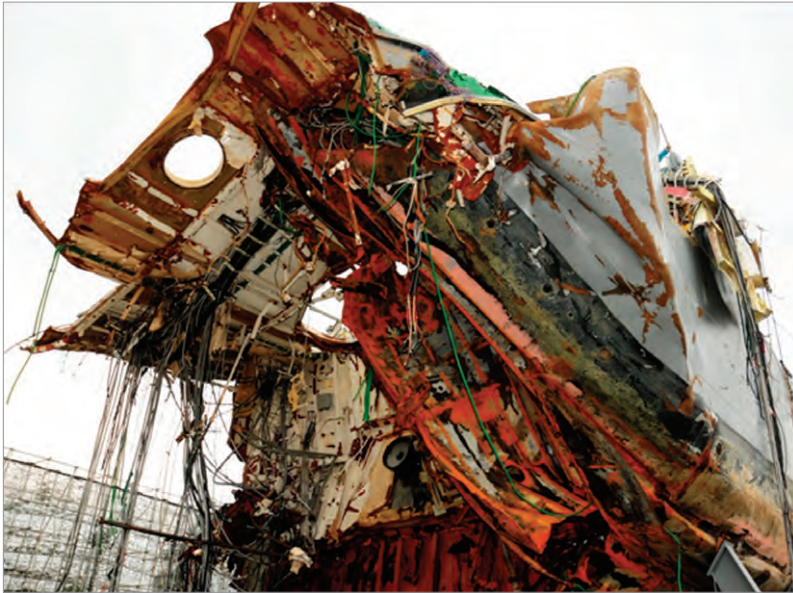
민군 합동조사단이 공개한 천안함 절단면은 처참하게 찢겨져 있었다.

절단면 사이로 드러난 내벽과 선실의 모습도 차마 말로 설명할 수 없을 정도였다. 선실 바닥이 있어야 할 곳은 허공이었다. 선실 내벽과 직각을 이뤄야 할 바닥은 종잇장처럼 휘어져 선실 내벽에 달라붙어 있었다. 마치 휴지조각처럼 휘어

지고 접혀 있는 각종 보강재들은 사고 당시 얼마나 큰 충격이 천안함을 강타했는지 보여줬다.
